# 江门市江海区岩林电子有限公司“12·24”

## 一般物体打击事故调查报告

一般物体打击事故调查组

2025年4月

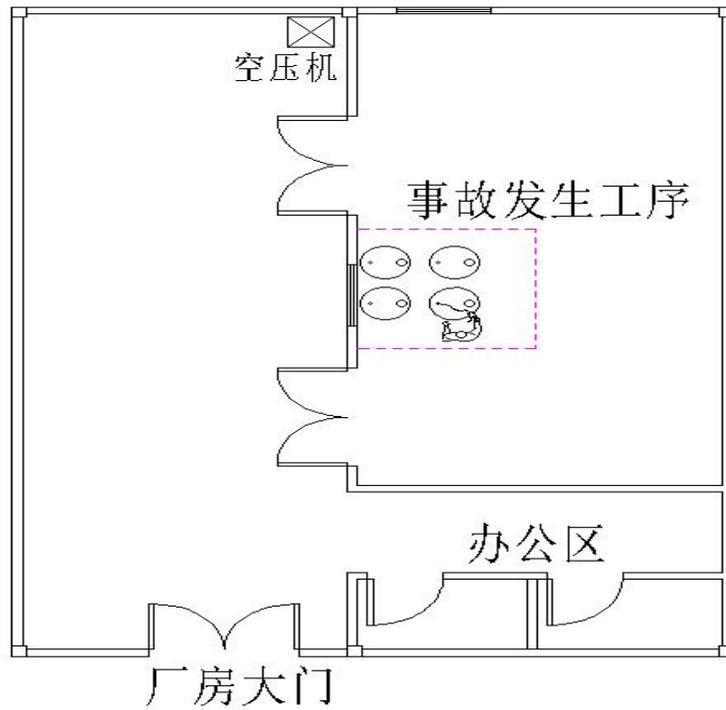
图 1 事故发生方位图

事故发生在该公司生产车间树脂制品抽取工位，具体情况详见图 1。

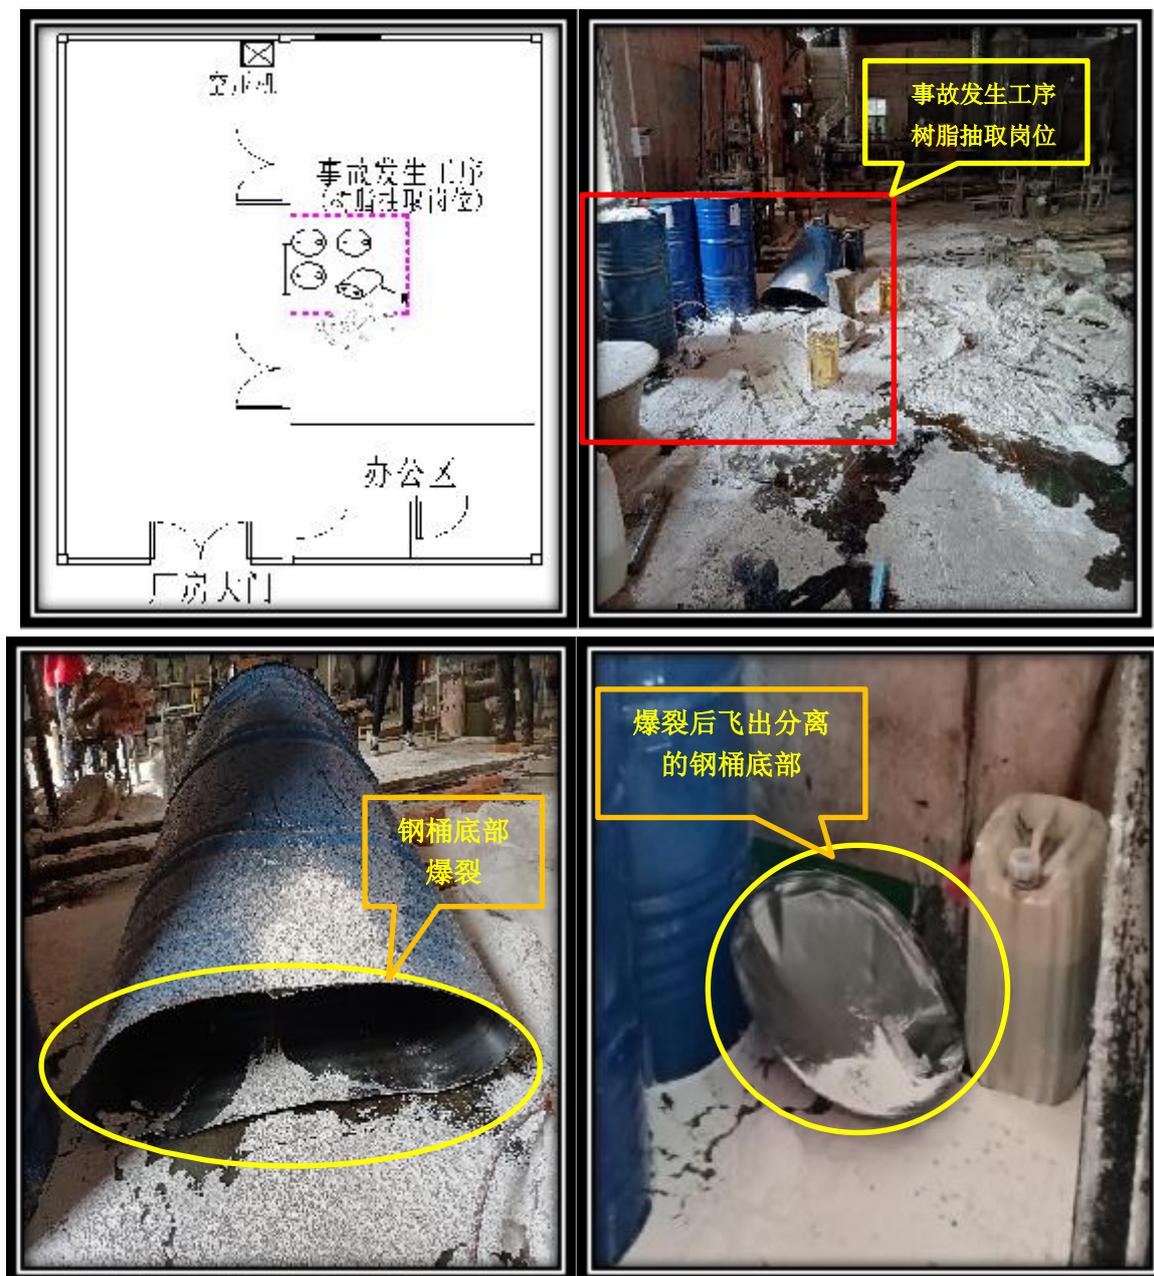
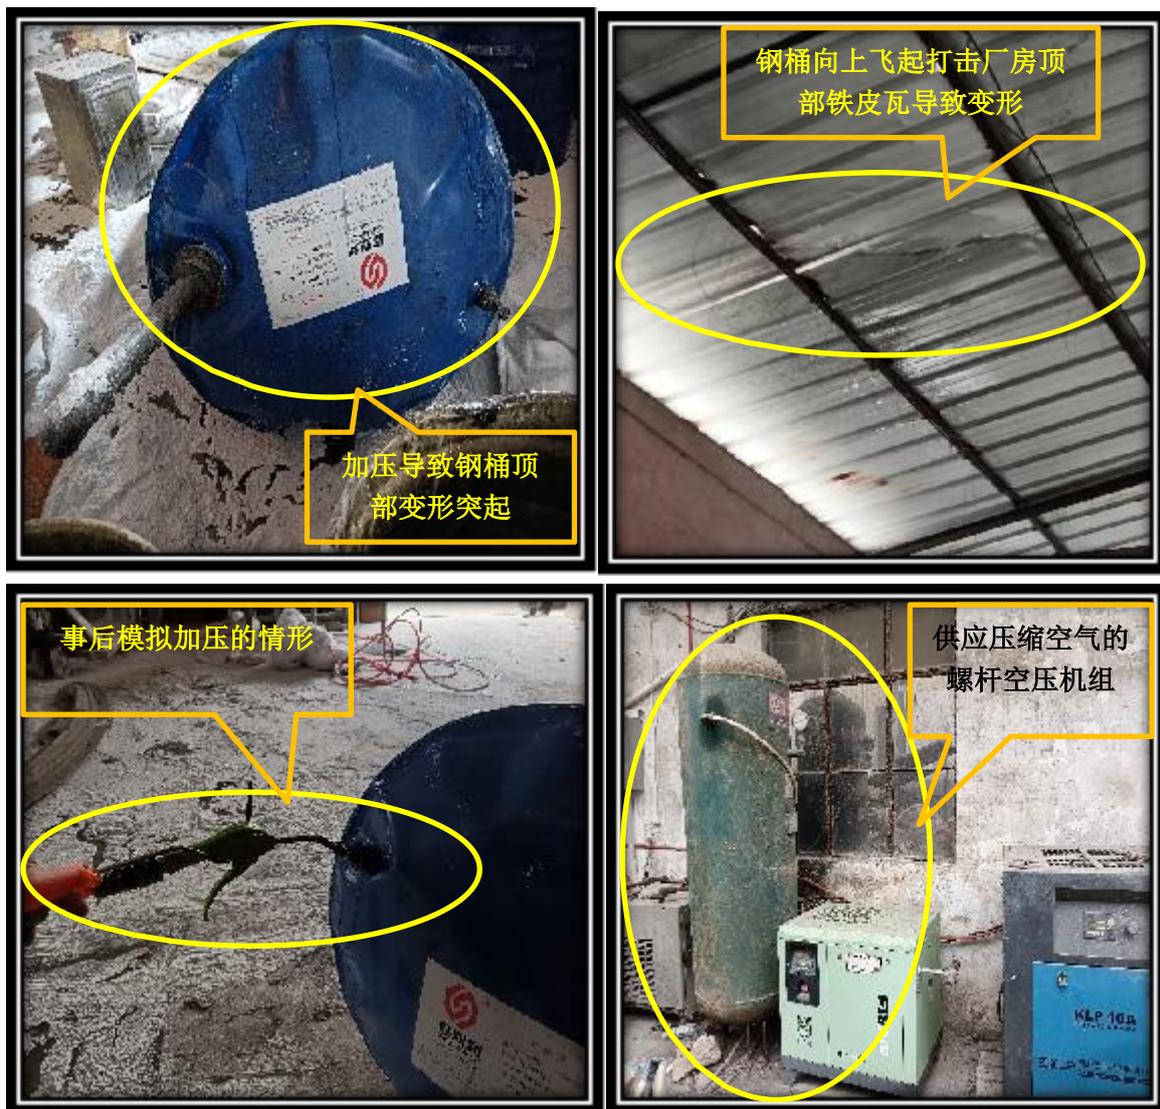
图3 事故发生位置示意图及相关图片

王某按照岩林公司的树脂抽取流程正在作业，王某在旁边指导，作业人员先采用定制的橡胶塞子堵住钢桶的透气口（直径约2cm），钢桶注入口用定制（直径约5cm）的导流钢管插入桶内约五分之四处，然后用压缩空气通过气枪将气体从透气口充入钢桶内，随着钢桶内的压力不断增大，钢桶顶部逐渐隆起，在钢桶顶部出现严重变形隆起的情况下，王某并未制止作业，王某亦未停止作业，继续对桶内加压，16时09分54秒（监控时间）钢桶因桶内压力过大，导致钢桶底部爆裂，钢桶因反作用力向上崩出，将正在手扶气枪加压作业的王某击中，随即在空中翻腾数周后坠落地面，桶身因惯性继续向上冲出，将离地约4m高的厂房顶部彩钢瓦击中变形。

事故现场位于江海区江海三路石鹤利金利工业区 11 号厂房之五岩林公司生产车间树脂抽取作业岗位，具体情况详见图 3。

**王某**违规使用定制改装的橡胶塞子堵住钢桶透气口小孔，再用压缩空气通过气枪将气体从透气口充入钢桶内，压力促使钢桶内的不饱和聚酯树脂通过导流钢管压出来的同时，也导致钢桶内压力剧增，钢桶顶部出现严重变形隆起，最终因桶内压力过大，致使钢桶底部瞬间爆裂，钢桶因反作用力向上崩出，击中正在手扶气枪加压作业的**王某**，导致事故发生。

装容器 钢桶 第 1 部分：通用技术要求》（GB/T325.1-2018）的相关性能要求，此类钢桶的气密性耐压试验的要求是在 $\geq 30\text{kPa}$  的范围内，而岩林公司违规使用压力约为 500-600kPa 的压缩空气对钢桶进行加压生产，导致钢桶内压力剧增，从而发生钢桶爆裂。
